Tornado em Lins, SP, em 25/12/2008

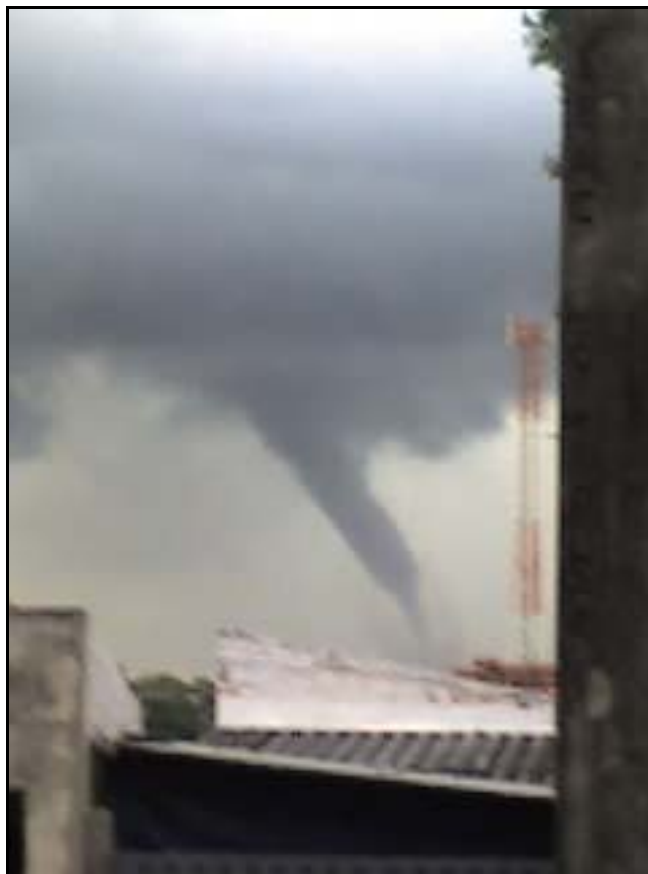
Imagem do tornado de Lins, SP, na tarde de 25 de dezembro de 2008, 19:51h (horário de verão).

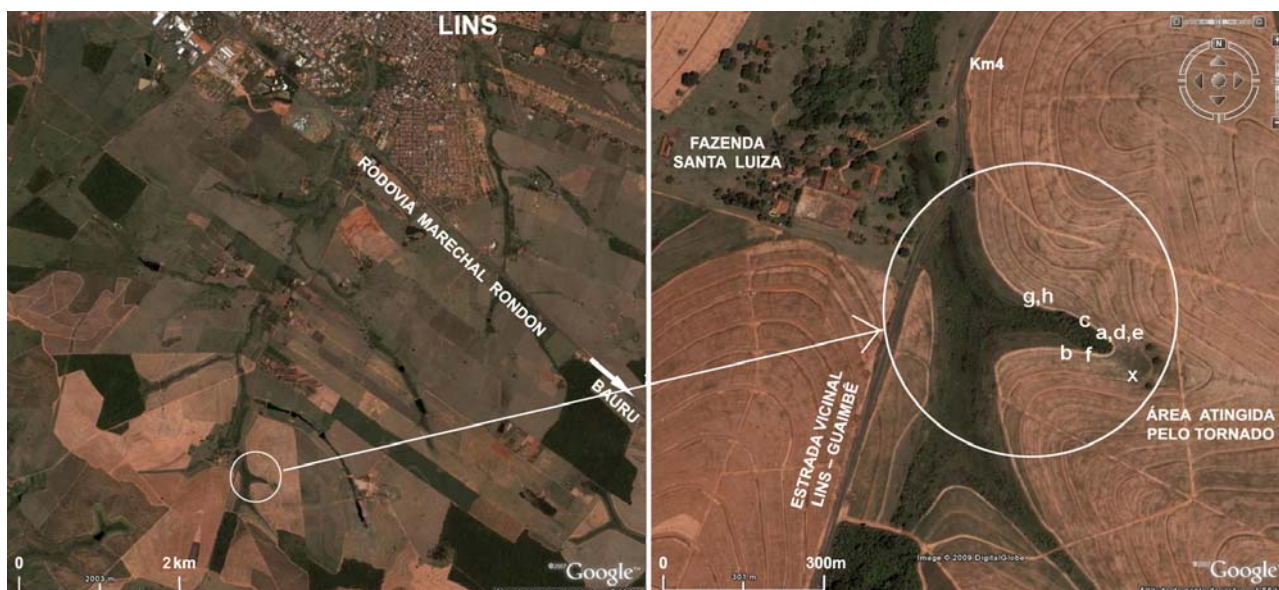
Foi constatado que o tornado tocou o solo em terreno da Fazenda Santa Luiza, nas proximidades da sua sede, na rodovia Vicinal Lins-Guaimbê, km 4 (coordenadas: latitude 21° 43,8" S; longitude 49° 45,9" W). A figura abaixo mostra a área atingida pelo tornado de Lins, SP, na tarde de 25 de dezembro de 2008, a cerca de 6 km do centro da cidade. Na foto à direita, a área atingida pelo tornado na sede da Fazenda Santa Luiza é mostrada em detalhes.

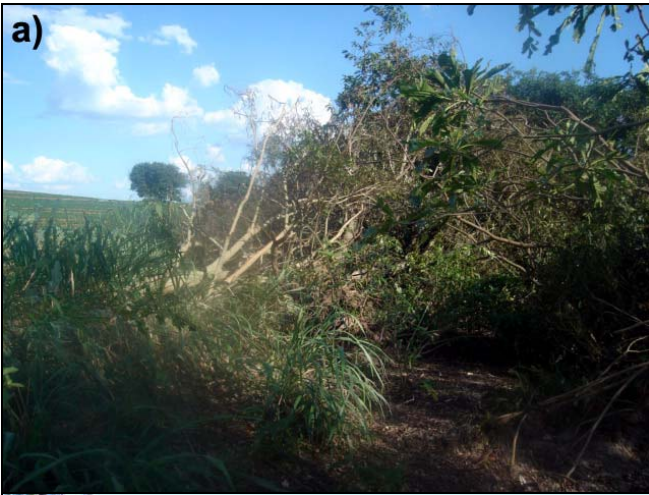
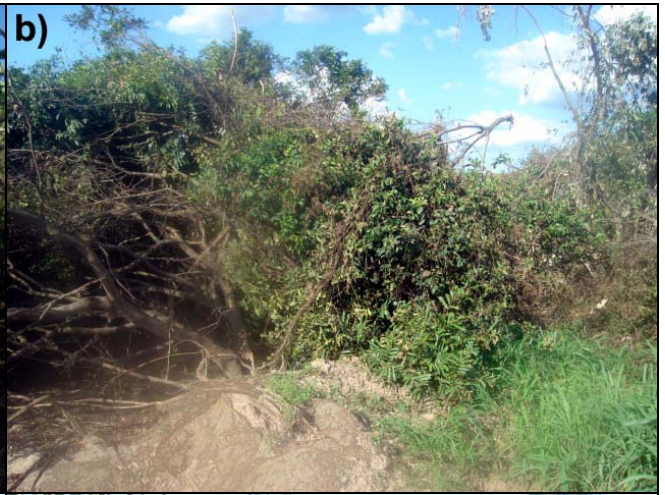
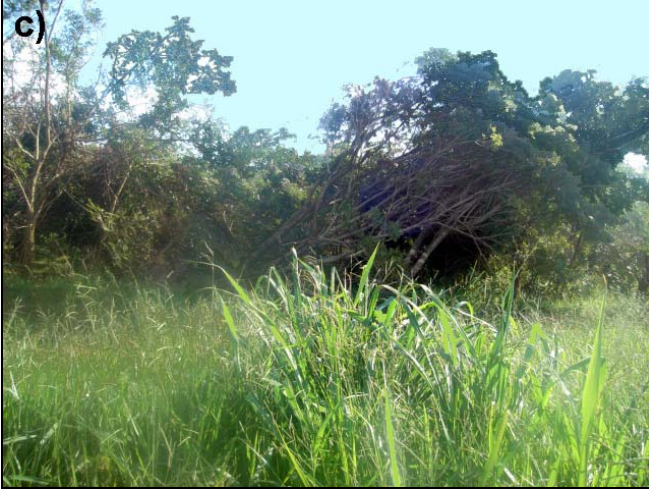
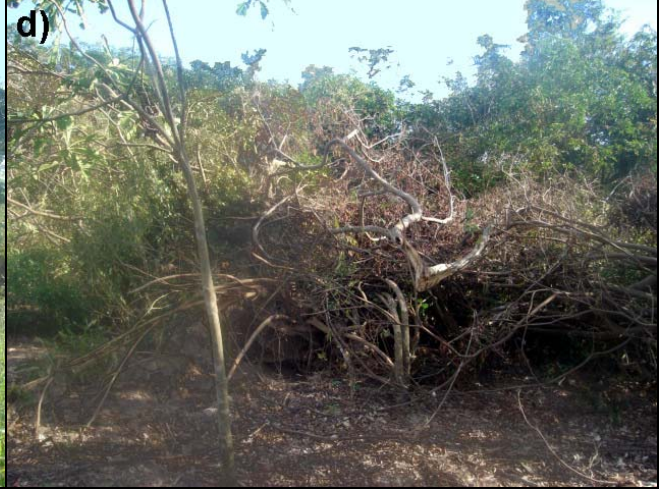
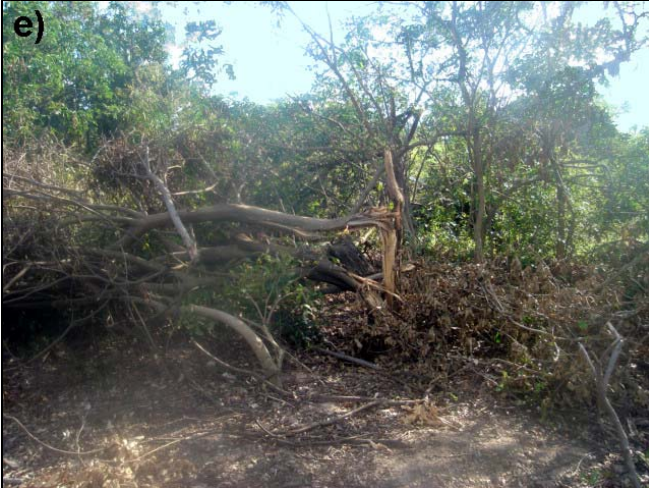
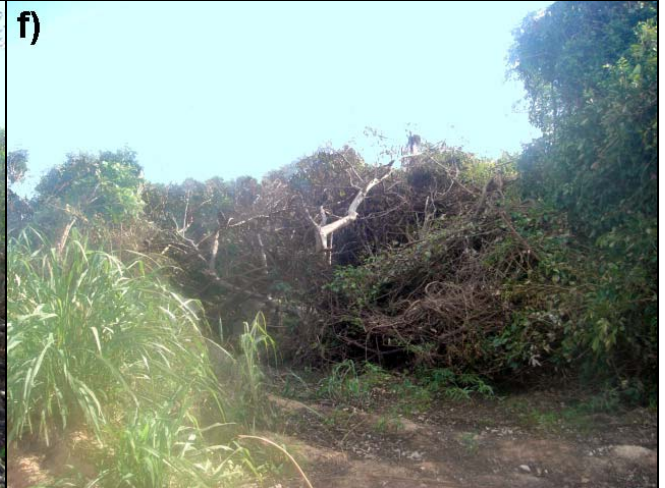
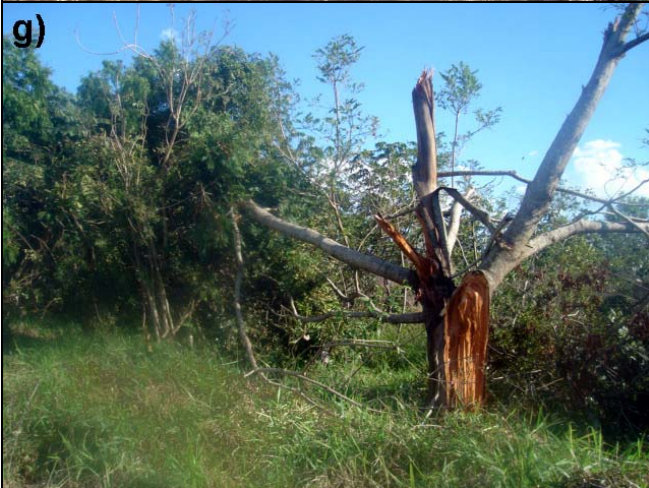
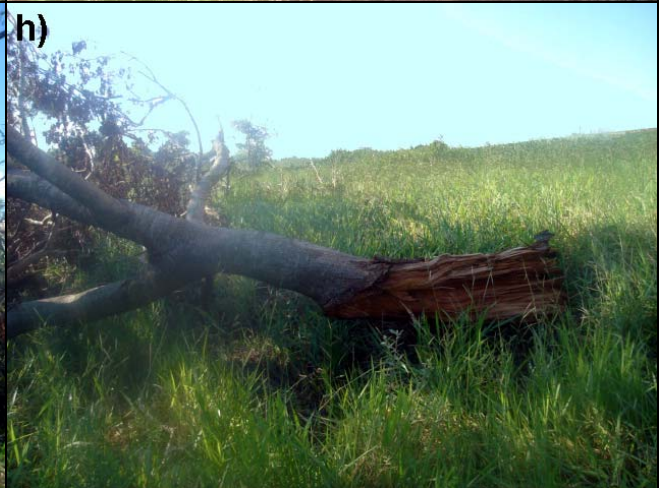
Junto à sede da fazenda, foram verificados danos de pequena monta, como galhos de árvores quebrados e pequenas árvores arrancadas. Em um capão de árvores, nas proximidades, foram verificados os maiores danos: árvores de pequeno porte arrancadas pela raiz (a, b), dobradas ou bastante quebradas pelo vento (c, d, e, f), e árvores de porte médio com galhos partidos (g, h).

Então, conforme os registros de danos verificados e de acordo com a classificação Fujita, o tornado pode ser considerado como da categoria fraco, de intensidade F0 – F1 (ventos até aproximadamente 130 km.h^{-1}).

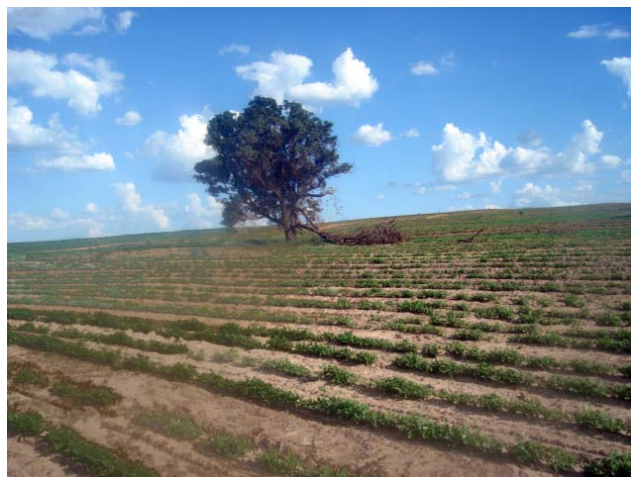
A foto, à direita (marcado com x no mapa), mostra a plantação de feijão existente na área atingida pelo tornado de Lins. Observar a árvore com galhos partidos pela ação dos ventos intensos que assolaram a região.
